107

Απρίλιος - Μαΐος '99

Ο ΣΕΙΣΜΟΣ ΤΩΝ ΑΔΑΝΩΝ (27 ΙΟΥΝΙΟΥ 1998)

ρ. Ευθύμιος Λέκκας
αι
τες Εμμανουήλ
ασπάκης
μάτια Γεωλογίας,
Ιανεπιστημών
θνών

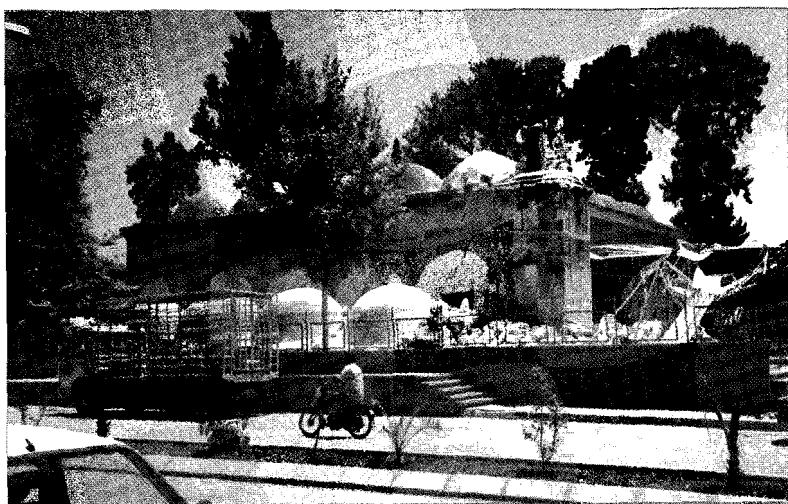
Εικ. 1. Μερική κατάρρευση τεμένους και του μιναρέ στην πόλη Ceyhan, 20 χιλιμότερα από το επίκεντρο του σεισμού.

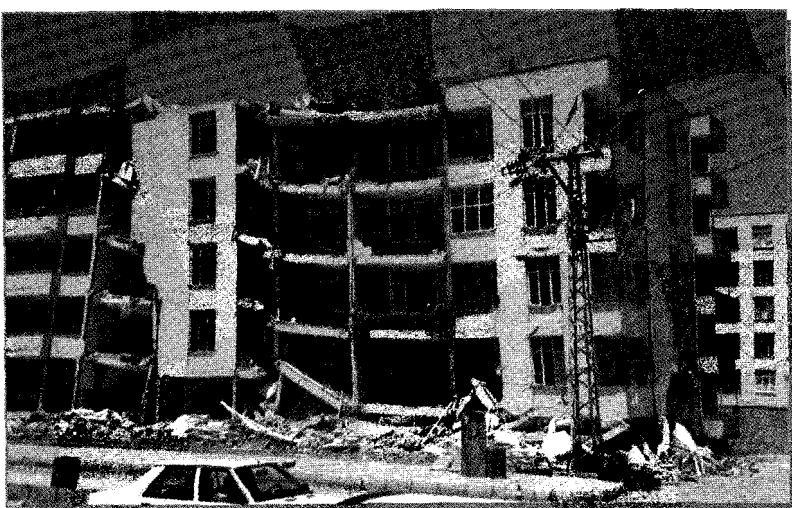
Εικ. 2. Αποψη μίας από τις πολυκατοικίες που κατέρρευσαν στην πόλη Ceyhan. Η κατάρρευση οφείλεται μεταξύ των άλλων στον επιμήκη προσανατολισμό της, στην ποιότητα κατασκευής και υλικών και στα φαινόμενα κατευθυνεικότητας της σεισμικής ενέργειας.

Στην περιοχή του Ceyhan η οποία θεωρείται αναπτυσσόμενη περιοχή υπήρχαν δεκάδες σειρές από νεόκτιστες, πανομοιότυπες κατασκευές που χρησιμοποιούνται για κατοικίες, με 7 ορόφους και συνάριθμο 4 διαμερίσματα ανά όροφο. Οι ελάχιστες διαφορές που είχαν μεταξύ τους αφορούσαν τον επιμήκη προσανατολισμό τους. Δώδεκα από αυτές τις κατασκευές κατέρρευσαν προκαλώντας και ανθρώπινα θύματα.

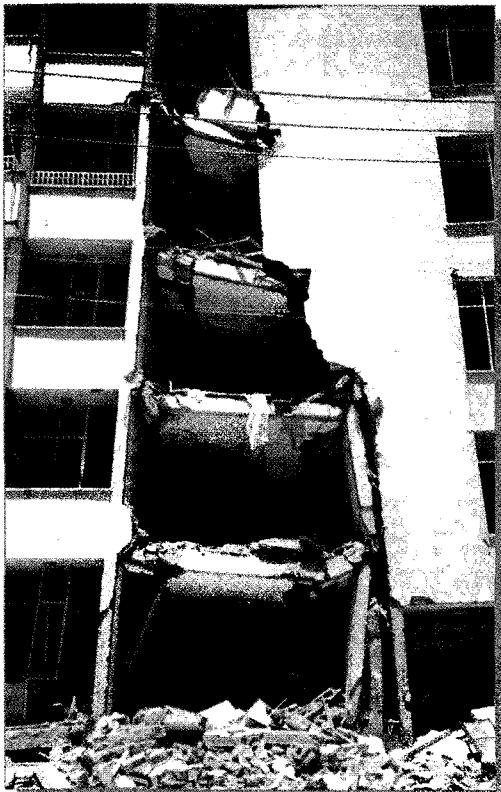
Εικ. 3. Χαρακτηριστική συμπεριφορά των στοιχείων των δαπέδων των ορόφων ανάλογα με τον βαθμό ελευθερίας (εφίππευση, διεμβόλινση, υποδιεμβόλινση, συνεχής παραμόρφωση, κ.ά.), αντίστοιχη με αυτή που παρατηρείται στην παραμόρφωση των πετρωμάτων στους τεκτονικούς ορόφους.
