ΕΔΑΦΙΚΕΣ ΔΙΑΡΡΗΞΕΙΣ ΜΕ ΤΑΥΤΟΧΡΟΝΗ ΕΚΤΙΝΑΞΗ ΝΕΡΟΥ ΚΑΙ ΑΜΜΟΥ
ΚΑΤΑ ΤΟ ΣΕΙΣΜΟ ΤΗΣ 16 - 10 - 1988 ΣΤΗ ΠΕΡΙΟΧΗ ΒΑΡΘΟΛΟΜΙΟΥ
(ΔΥΤ. ΠΕΛΟΠΟΝΝΗΣΟΣ, ΕΛΛΑΔΑ)

Η. ΜΑΡΙΟΛΑΚΟ, Ε. ΛΕΚΚΑ, Γ. ΔΑΝΑΜΟ, Ε. ΛΟΓΟ, Ι. ΦΟΥΝΤΟΥΛΗ

I. MARIOLAKOS, E. LEKKAS, G. DANAMOS, E. LOGOS, I. FOUNTOULIS :
Soil fractures and sand, water's shaking off observed during the
earthquake of October 16 1988 at the region of Vartholomio (W.
Peloponnesus, Greece).

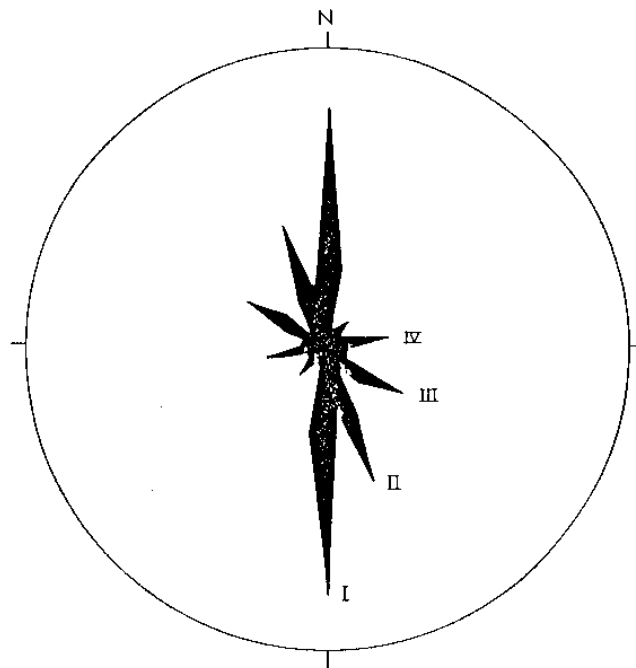
Εικ. 4. Τα τέσσερα συστήματα των εδαφικών διαρρήξεων.

- δ. Όπως προέκυψε από την στατιστική επεξεργασία των διευθύνσεων των διαρρήξεων υφίστανται τέσσερα συστήματα διαρρήξεων (Εικ. 4). Το πρωτεύον σύστημα έχει διεύθυνση Β-Ν περιλαμβάνει τις μεγαλύτερες σε μήκος διαρρήξεις και εμφανίζεται σε κάθε επί μέρους τμήμα της περιοχής. Το δευτερεύον σύστημα έχει διεύθυνση ΒΒΔ-ΝΝΑ (160° - 340°), περιλαμβάνει διαρρήξεις με μεγάλο πλάτος και εμφανίζεται κυρίως στο ανατολικό τμήμα δίπλα στην όχθη του Πηνειού ποταμού και στο ΒΔ τμήμα κατά

μήκος και εκατέρωθεν του δρόμου Βαρθολομιού - Μπούκας. Το τριτεύον και υπολοιπόμενο έχει διευθύνσεις ΝΑ-ΒΔ (120°-300°) και ΒΑΑ-ΝΔΔ (080°-260°) αντιστοίχα περιλαμβάνουν διαρρήξεις οι οποίες εμφανίζονται στο Βόρειο τμήμα.

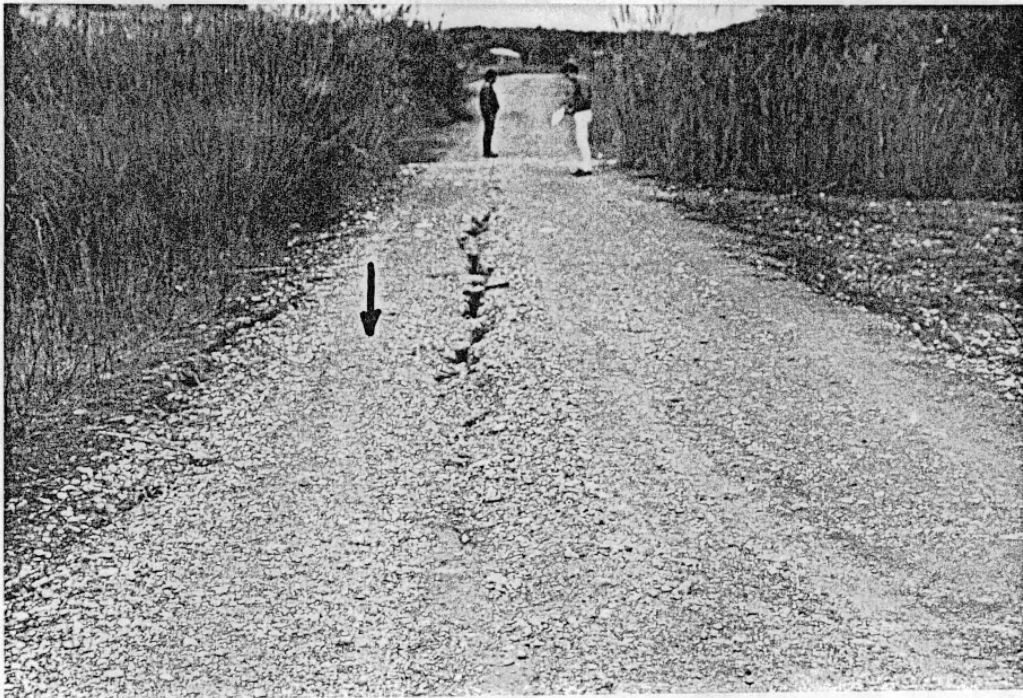
Εικ. 5. Εδαφικές διαρρήξεις διεύθυνσης NNA-BBΔ κατά μήκος του αγροτικού δρόμου Βαρθολομιού - Μπούκας. Οι διαρρήξεις έχουν άλμα της τάξης των 5-10 εκατοστών με αποτέλεσμα το ενδιάμεσο μικρο-τέμαχος να έχει ταπεινωθεί σε σχέση με τα εκατέρωθεν.

- ε. Σε ορισμένες διαρρήξεις ή σε ορισμένα τμήματα διαρρήξεων παρατηρούνται άλματα της τάξεως 5-10 εκατοστών. Ζεύγη τέτοιων διαρρήξεων οριοθετούν σε εξαιρετικές περιπτώσεις μικρο-μπλόκτα οποία δίδουν την εικόνα μικρο-τάφρων ή μικροκεράτων με ή χωρίς περιστροφή. Μία χαρακτηριστική περίπτωση μικροτάφρου είναι αυτή που παρατηρείται κατά μήκος του αγροτικού δρόμου Βαρθολομιού - Μπούκας όπου δύο παράλληλες διαρρήξεις του δεύτερου συστήματος (160°-340°) έχουν άλματα της τάξης των 10 εκατοστών με αποτέλεσμα το μικρο-τέμαχος που οριοθετούν να έχει ταπεινωθεί σε σχέση με τα εκατέρωθεν (Εικ. 5).

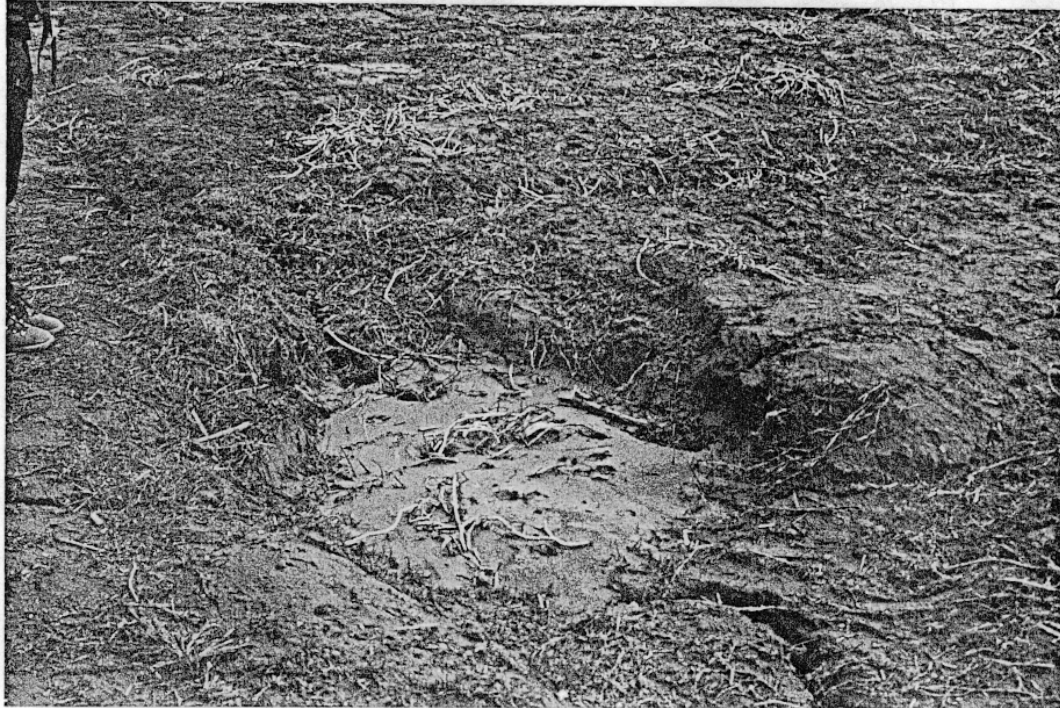
Εικ. 7. Κρατήρας ανάβλυσης στην τομή δύο εδαφικών διαρρήξεων. Τα υλικά που παρατηρούνται στον κρατήρα είναι λεπτομερή εξ αιτίας της μικρής ταχύτητας εκροής του νερού λόγω της μεγάλης διαμέτρου.

- β. Οι κρατήρες οι οποίοι ευρίσκοντο στην τομή δύο ή περισσότερων εδαφικών διαρρήξεων είχαν ως επί το πλείστον μεγάλες διαμέτρους οι οποίες συχνά υπέρβαιναν τα 60 εκατοστά φθάνοντας και το ένα μέτρο (Εικ. 7) Λόγω των διαστάσεων τους η ταχύτητα εκροής θα πρέπει να ήταν σχετικά μικρή γεγονός που επιβεβαιώνεται και από την παρουσία μέσα ή γύρω από αυτές μόνο λεπτομερών υλικών, κυρίως λεπτών άμμων ιλύων και αρχίλων και όχι αδρομερών (π.χ. χονδροί άμμοι, χάλικες). Από την μορφή των κρατήρων συμπεραίνεται ότι πρώτα έλαβε χώρα κατάπτωση του επιφανειακού σχηματισμού και στη συνέχεια άνοδος των υλικών.

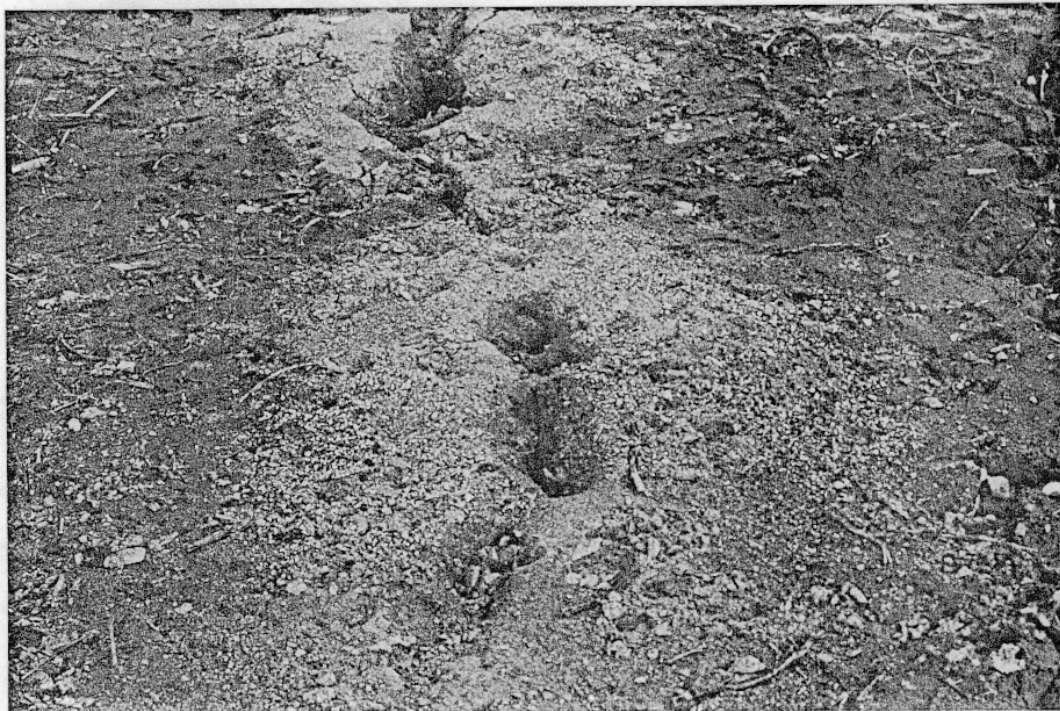
Εικ. 8. Εκτίναξη κατά μήκος εδαφικής διάρρηξης. Διακρίνεται εκατέρωθεν της διάρρηξης οι αποθέσεις άμμου - χαλικών και ιλύος.

- γ. Η εκροή - εκτίναξη κατά μήκος των εδαφικών διαρρήξεων είχε σαν αποτέλεσμα την απόθεση καστανέρυθρης άμμου, ορισμένων χαλίκων και κυανών ιλύων (Εικ. 8). Και στην περίπτωση αυτή από τη διάταξη των υλικών συμπεραίνεται ότι πρώτα έλαβε χώρα η εκτίναξη των λεπτομερών υλικών και ακολούθησε η εκτίναξη των αδρομερών.

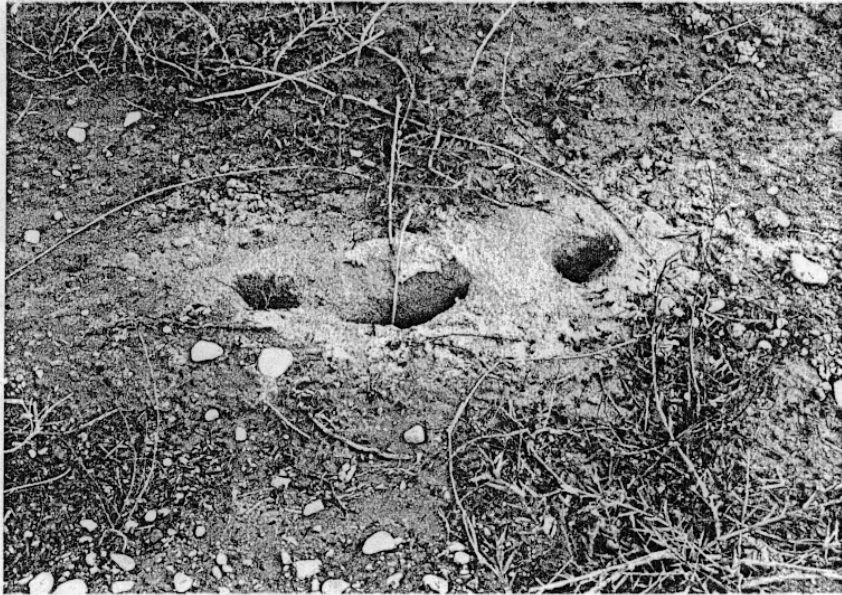
Εικ. 9. Κρατήρες γύρω από τους οποίους διακρίνονται οι αποθέσεις άμμου. Από τη μορφή και το μέγεθος των κρατήρων συμπεραίνεται ότι η εκτίναξη θα πρέπει να ήταν ιδιαίτερα έντονη ενώ είναι πιθανή και η συμμετοχή αέριας φάσης στη διαδικασία εκτίναξης.

- δ. Οι μεμονωμένοι κρατήρες είχαν σχετικά μικρή διάμετρο η οποία δεν υπερέβαινε τα 20 εκατοστά. Γύρω από τις οπές υπήρχε μεγάλη συσσώρευση καστανέρυθρης άμμου (Εικ. 9). Η ταχύτητα εκτίναξης θα πρέπει να ήταν σχετικά μεγάλη ως πολύ μεγάλη γεγονός που προκύπτει από το σχήμα του κρατήρα και τα υλικά που αποτέθηκαν. Η πιθανότητα ύπαρξης και αερίων (φυτικής προ-

έλευσης) στη διαδικασία εκτίναξης σε αυτή την περίπτωση είναι πολύ πιθανή.
