ΜΑΚΡΟΣΕΙΣΜΙΚΕΣ ΠΑΡΑΤΗΡΗΣΕΙΣ ΜΕΤΑ ΤΟΝ ΣΕΙΣΜΟ ΤΗΣ 16 ΟΚΤΩΒΡΙΟΥ 1988 ΣΤΗΝ ΧΕΡΣΟΝΗΣΟ ΤΗΣ ΚΥΛΛΗΝΗΣ (Β.Δ. ΠΕΛΟΠΟΝΝΗΣΟΣ, ΕΛΛΑΔΑ)

The earthquake of October 16, 1988 and generally the seismic activity of September-October 1988, had as a result the observation of many phenomena in the area of Kyllini peninsula (N.W. Peloponnesus). Seismic fractures, soil cracks, sand water's shaking off, liquefactions, rock falls, on natural and human-made slopes, and sea level changes were observed. Further more a list was made including all village damages in Kyllini area. According to the observations we concluded that the geological and geotechnical conditions and the soil of the buildings foundation, played the main role in the distribution of the damages.

LEKKAS E. with contr. LOGOS E., DANAMOS G., FOUNTOULIS I., ADAMOPOULOU E.
Macroseismic observations after the earthquake of October 16th, 1988 in Kyllini peninsula
(N.W. Peloponnesus, Greece).

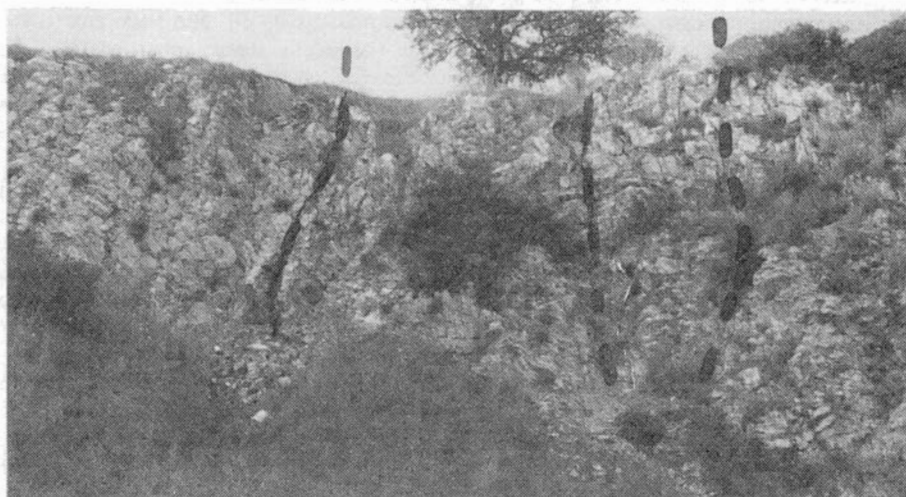
Εικ. 1. Σεισμικά ρήγματα στον σχηματισμό Ασβεστολίθων Κάστρου σε λατομείο νοτιοανατολικά του ομώνυμου χωριού στα οποία παρατηρήθηκε μετακίνηση των εκατέρωθεν τεμαχών.

Fig. 1. Seismic faults in the Kastro limestones formation at a quarry SE of the Kastro village where a movement of the both sides fragments was observed.

Κατά τον σεισμό της 16 Οκτωβρίου 1988 παρατηρήθηκαν σεισμικά ρήγματα σε λατομείο νότια-νοτιοανατολικά του χωριού Κάστρο (Εικ. 8) όπου εμφανίζεται ο σχηματισμός Ασβεστολιθών Κάστρου. Συγκεκριμένα στα απότομα πρανή του λατομείου παρατηρήθηκαν (Εικ. 1) τα εξής:

- α. Τρεις τουλάχιστον ρηξιγενείς επιφάνειες με πρόσφατα ίχνη μετακίνησης οι οποίες είχαν γενική διεύθυνση Β-Ν και κλίση 70° - 90° είτε προς τα ανατολικά, είτε προς τα δυτικά, ανάλογα με την θέση. Πάνω στις επιφάνειες δεν παρατηρήθηκαν γραμμές τεκτονικής ολίσθησης.
- β. Μεταξύ των εκατέρωθεν ρηξιτεμαχών παρατηρήθηκαν μετακινήσεις της τάξης των 5-20 εκατοστών περίπου χωρίς όμως να υπάρχει κάποια συστηματικότητα στη φορά κίνησης.
- γ. Κατά μήκος των ρηξιγενών επιφανειών υπήρχε πρόσφατο υλικό μυλωνιτίωσης το οποίο μάλιστα είχε έντονο ανοικτοκίτρινο χρώμα, σε αντίθεση με τα αλλοιωμένα από την δράση του νερού χρώματα των υπόλοιπων επιφανειών του λατομείου.
- δ. Κατά μήκος και εκατέρωθεν των ρηξιγενών επιφανειών προκλήθηκαν καταπτώσεις ασβεστολιθικών τεμαχών της τάξης του ενός κυβικού μέτρου τα οποία έφθασαν μέχρι το επίπεδο τμήμα του λατομείου.

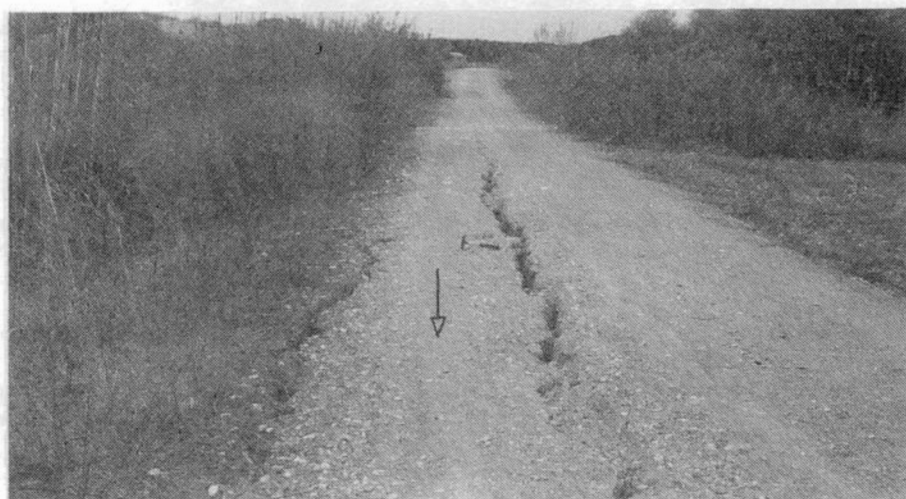
Εικ. 2. Εδαφικές διαρρήξεις διεύθυνσης NNA-BBΔ κατά μήκος του αγροτικού δρόμου Βαρθολομιού-Μπούκας. Οι διαρρήξεις έχουν άλμα της τάξης των 5-10 εκατοστών με αποτέλεσμα το ενδιάμεσο μικρο-τέμαχος να έχει ταπεινωθεί σε σχέση με τα εκατέρωθεν ευρισκόμενα.

Fig. 2. Ground ruptures of SSE-NNW direction along the Vartholomio-Bouka farming road. The ruptures have a throw of 5-10 cm. Consequently the fragment inbetween is now in lower position than the other both sides ones.

- ε. Σε ορισμένες διαρρήξεις ή σε ορισμένα τμήματα διαρρήξεων παρατηρούνται άλματα της τάξεως 5-10 εκατοστών. Ζεύγη τέτοιων διαρρήξεων οριοθετούν μικρο-μπλοκ τα οποία δίδουν την εικόνα μικρο-τάφρων ή μικροκεράτων με ή χωρίς περιστροφή. Μία χαρακτηριστική περίπτωση μικροτάφρου είναι αυτή που παρατηρείται κατά μήκος του αγροτικού δρόμου Βαρθολομιού-Μπούκας όπου δύο παράλληλες διαρρήξεις του δευτέρου συστήματος (160°-340°) έχουν άλματα της τάξης των 10 εκατοστών με αποτέλεσμα το μικρο-τέμαχος που οριοθετούν να έχει ταπεινωθεί σε σχέση με τα εκατέρωθεν (Εικ. 2).
- στ. Ορισμένες διαρρήξεις του πρώτου συστήματος συνέπιπταν με τις αυλακώσεις της καλλιέργειας. Οι διαρρήξεις αυτές είχαν μικρό εύρος αλλά σχετικά μεγάλο μήκος.

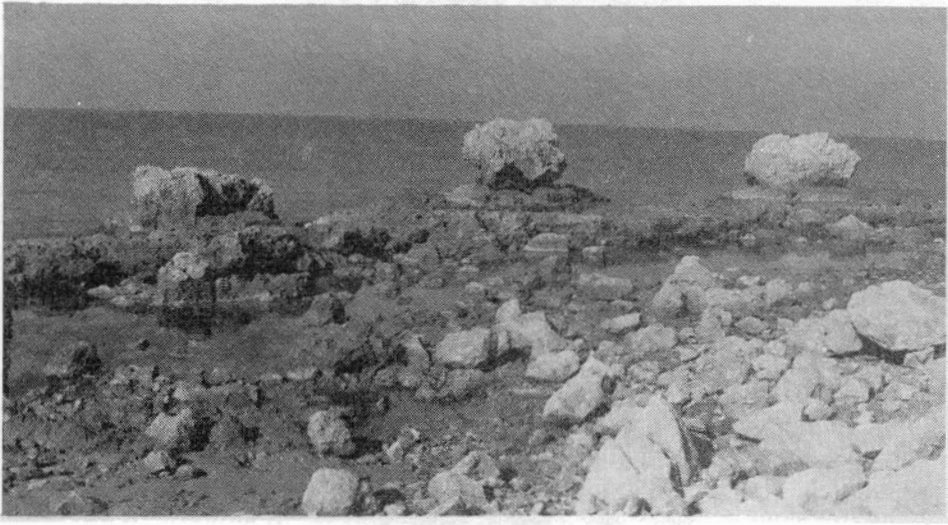
Εικ. 4. Εμφανίσεις Beach Rocks στη Δυτική ακτή της Χερσονήσου της Κυλλήνης όπου παρατηρήθηκαν ανοδικές κινήσεις της τάξης των 15-20 εκατοστών.

Fig. 4. Beach Rocks development at the western coast of Kyllini's peninsula where an uplifting of 15-20 cm was observed.

Συγκεκριμένα στο βορειοδυτικό τμήμα της Χερσονήσου και κατά μήκος της ακτογραμμής εμφανίζονται σύγχρονοι σχηματισμοί Beach Rocks (M.A.). Από τις χαρακτηριστικές μορφές της διάβρωσης στο κατώτερο τμήμα τους από τη διαφορά στο χρωματισμό της επιφάνειάς τους καθώς επίσης και από την παρουσία προοκλημένων θαλάσσιων μικροοργανισμών και φυτών μόνο στο συγκεκριμένο τμήμα συμπεραίνεται ότι έχει μεσολαβήσει μια γενική ανοδική κίνηση της τάξης των 15-20 εκατοστών τουλάχιστον (Εικ. 4).

Θα πρέπει να σημειωθεί ότι ενώ οι σχηματισμοί Beach rocks σχηματίζονται κάτω από την επιφάνεια της θάλασσας -σήμερα- τα κορυφαία τμήματά τους ευρίσκονται τουλάχιστον 2 μέτρα πάνω από το επίπεδο της θάλασσας. Τούτο υποδεικνύει μια ανάλογοι μεγέθους συνολική ανοδική κίνηση τμήμα της οποίας είναι και αυτή που προκλήθηκε από τους σεισμούς της 16 Οκτωβρίου 1988. Δυστυχώς όμως λόγω της απουσίας ανάλογων σχηματισμών σε ένα μεγάλο τμήμα της ακτογραμμής της Χερσονήσου δεν κατέστη δυνατή η πιστοποίηση της

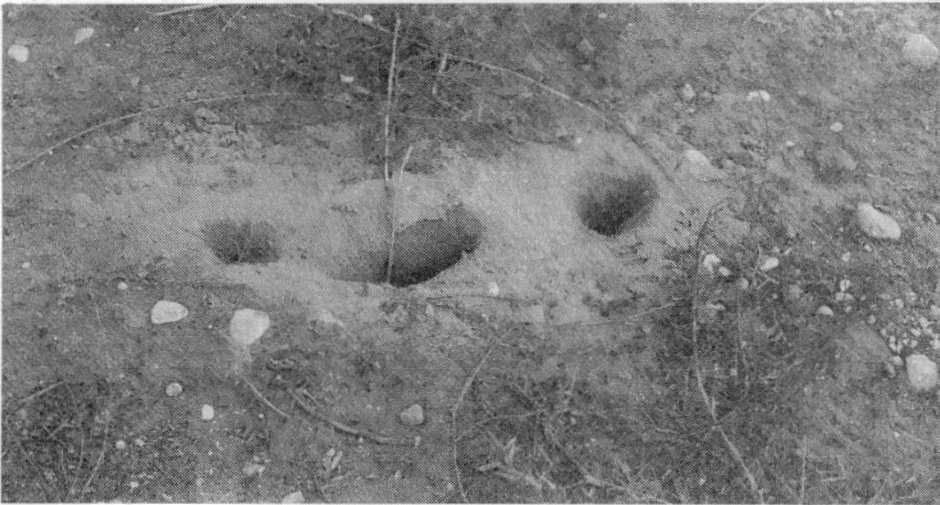
Εικ. 5. Κρατήρες γύρω από τους οποίους διακρίνονται οι αποθέσεις άμμου. Από τη μορφή και το μέγεθος των κρατήρων συμπεραίνεται ότι η εκτίναξη θα πρέπει να ήταν ιδιαίτερα έντονη ενώ είναι πιθανή και η συμμετοχή αέριας φάσης στη διαδικασία εκτίναξης.

Fig. 5. Craters around which the sand formations are developed. From the form and the size of the craters can be concluded that the shaking off might have been especially strong while the participation of the air phase during the shaking off is probable.

Κατά τον σεισμό της 16 Οκτωβρίου 1988 παρατηρήθηκαν στην περιοχή Μπούκα Βαρβολομίου εντυπωσιακά φαινόμενα εκτίναξης νερού και άμμου τα οποία σύμφωνα με μαρτυρίες αγροτών διήρκησαν για μερικές ώρες μετά τη δόνηση. Τα φαινόμενα παρατηρήθηκαν στην ίδια θέση που παρατηρήθηκαν και ορισμένες εδαφικές διαρρήξεις που περιγράφηκαν προηγουμένως (Εικ. 8). Από τη μελέτη στην περιοχή διαπιστώθηκε ότι η εκτίναξη νερού και άμμου καθώς επίσης και άλλων υλικών (χαλίκων, ιλύων, αργίλων) έγινε μέσα (i) από κρατήρες που ευρίσκοντο κατά μήκος των εδαφικών διαρρήξεων, (ii) από κρατήρες οι οποίοι ευρίσκοντο στην τομή δύο ή περισσότερων εδαφικών διαρρήξεων, (iii) από τις ίδιες τις διαρρήξεις σε όλο το μήκος τους ή σε ένα μεγάλο τμήμα τους και (iv) από μεμονωμένους κρατήρες ή ομάδες κρατήρων. Ειδικότερα:

- δ. Οι μεμονωμένοι κρατήρες είχαν σχετικά μικρή διάμετρο η οποία δεν υπερέβαινε τα 20 εκατοστά. Γύρω από τις οπές υπήρχε μεγάλη συσσώρευση καστανέρυθρης άμμου. Η ταχύτητα εκτίναξης θα πρέπει να ήταν σχετικά μεγάλη ως πολύ μεγάλη γεγονός που προκύπτει από το σχήμα του κρατήρα και τα υλικά που αποτέθηκαν (Εικ. 5). Η πιθανότητα ύπαρξης και αέριας φάσης στη διαδικασία εκτίναξης σε αυτή την περίπτωση είναι πολύ πιθανή.
